Verifica termoflussimetrica in opera su
edificio di recente realizzazione

Via Berlinguer 72 - Castel Bolognese (RA)

AS BUILT

RELAZIONE

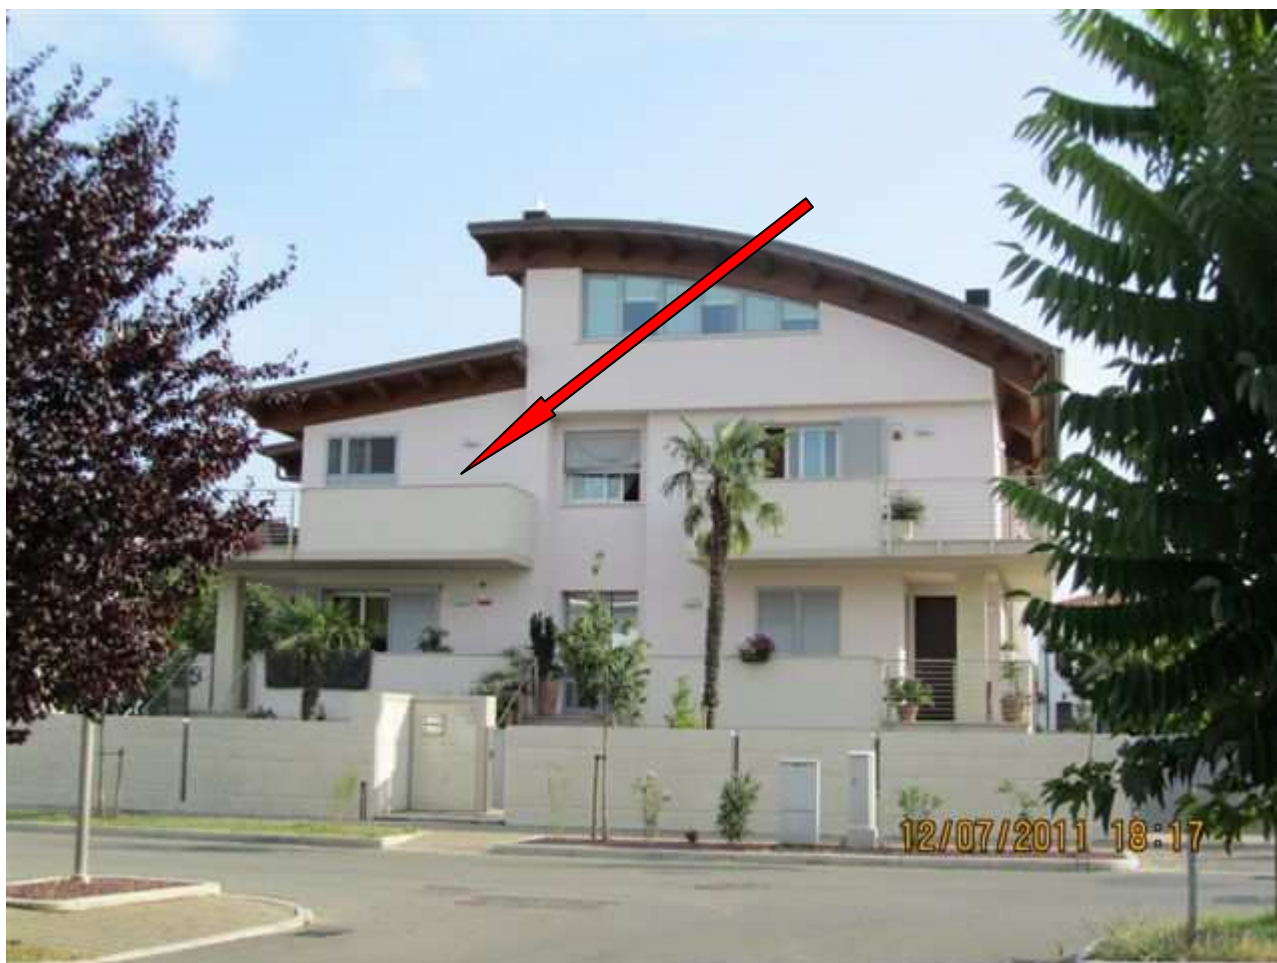
Immagine 1: Veduta complessiva della parete Nord dell'edificio in esame con evidenziata la posizione delle sonde (piano primo, stanza da letto matrimoniale).

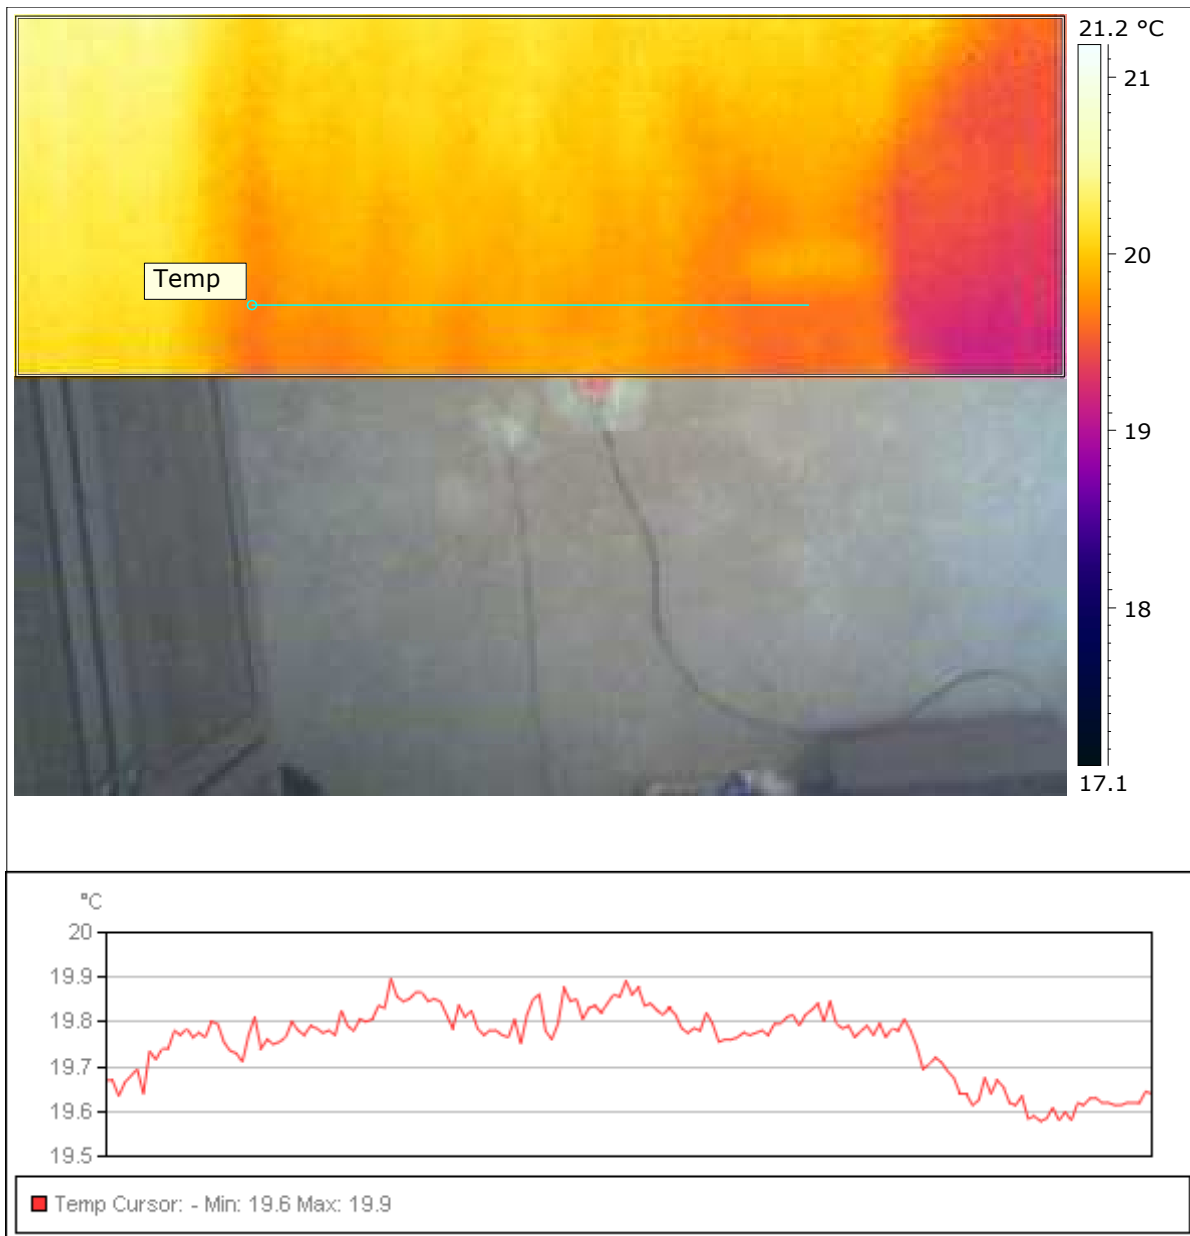
Attraverso l'indagine termografica è stata verificata l'uniformità dell'isolamento termico della parete oggetto di misura e contemporaneamente è stato identificato il punto in cui posizionare la sonda. In tal modo è stata accertata l'assenza di cavedi o anomale disomogeneità in corrispondenza dei punti di indagine.

Immagine 2: Parete interna della stanza da letto matrimoniale oggetto di misura. L'immagine è ottenuta attraverso la sovrapposizione pixel to pixel della stessa ripresa nel campo ottico ed infrarosso. Si apprezza l'ottima uniformità termica superficiale come evidenziato dal grafico relativo alle temperature sottostanti la linea "Temp".

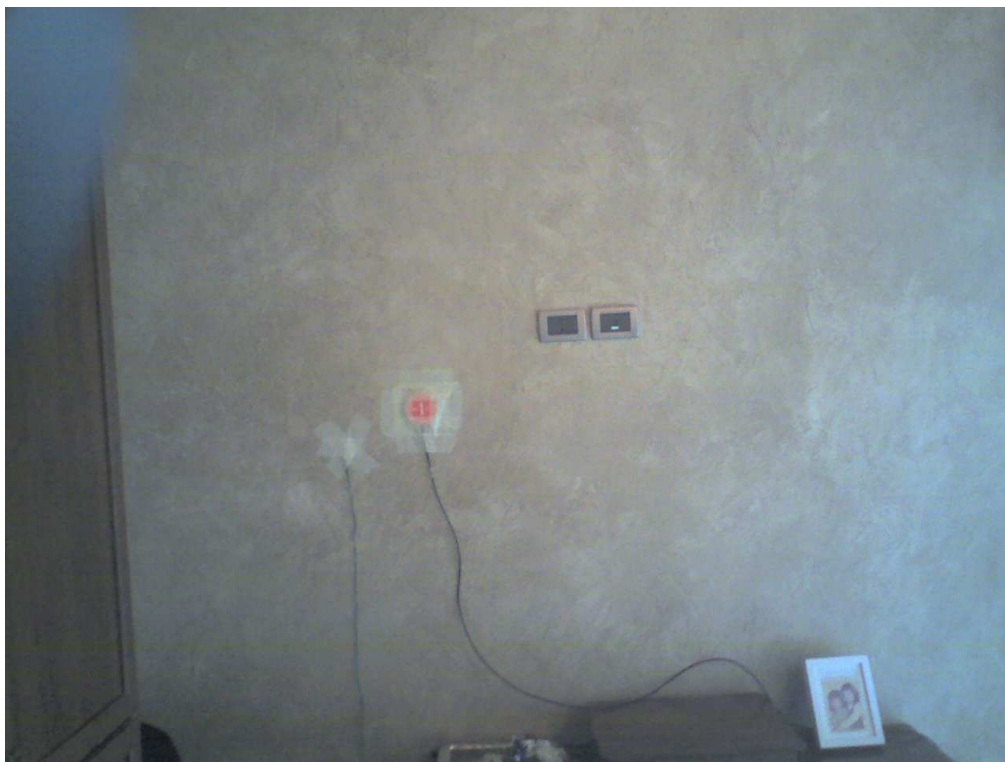
La sonda termoflussimetrica LSI ESR240 insieme ai sensori di temperatura superficiale LSI EST124 sono stati collocati nella camera da letto matrimoniale sita al piano primo lontano da fonti di calore dirette ed indirette. In particolare è stata posizionata una sonda di temperatura superficiale all'interno e due all'esterno.

Immagine 3: L'immagine mostra la posizione della sonda termoflussimetrica e di temperatura superficiale interna.

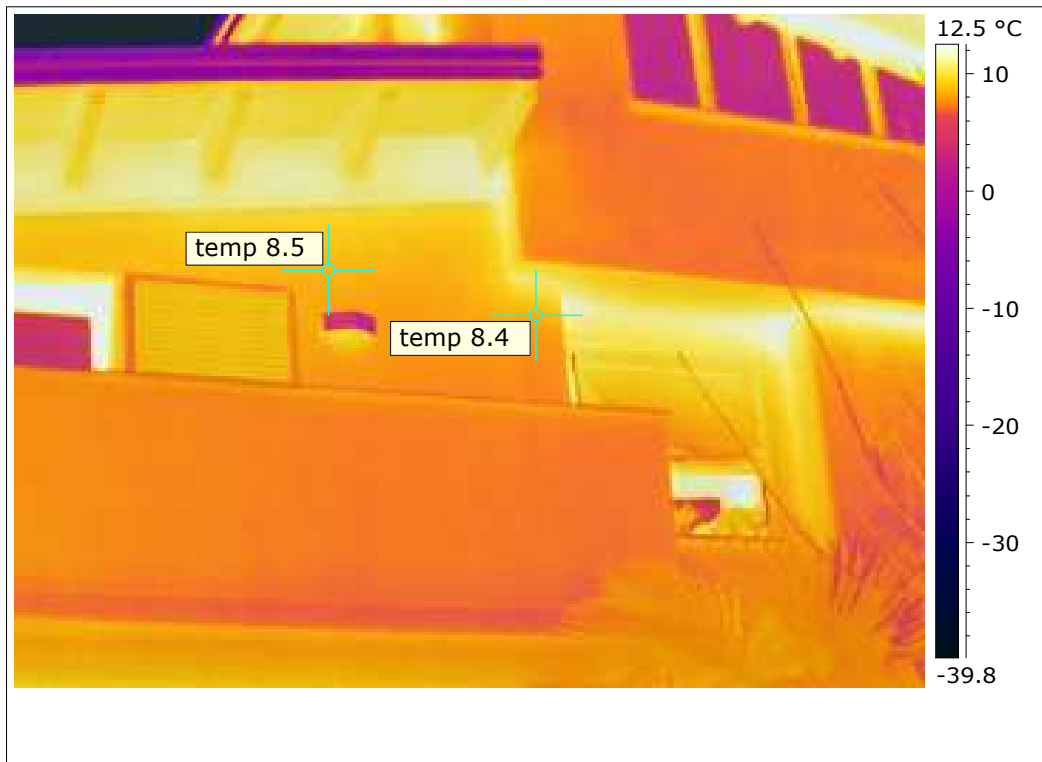
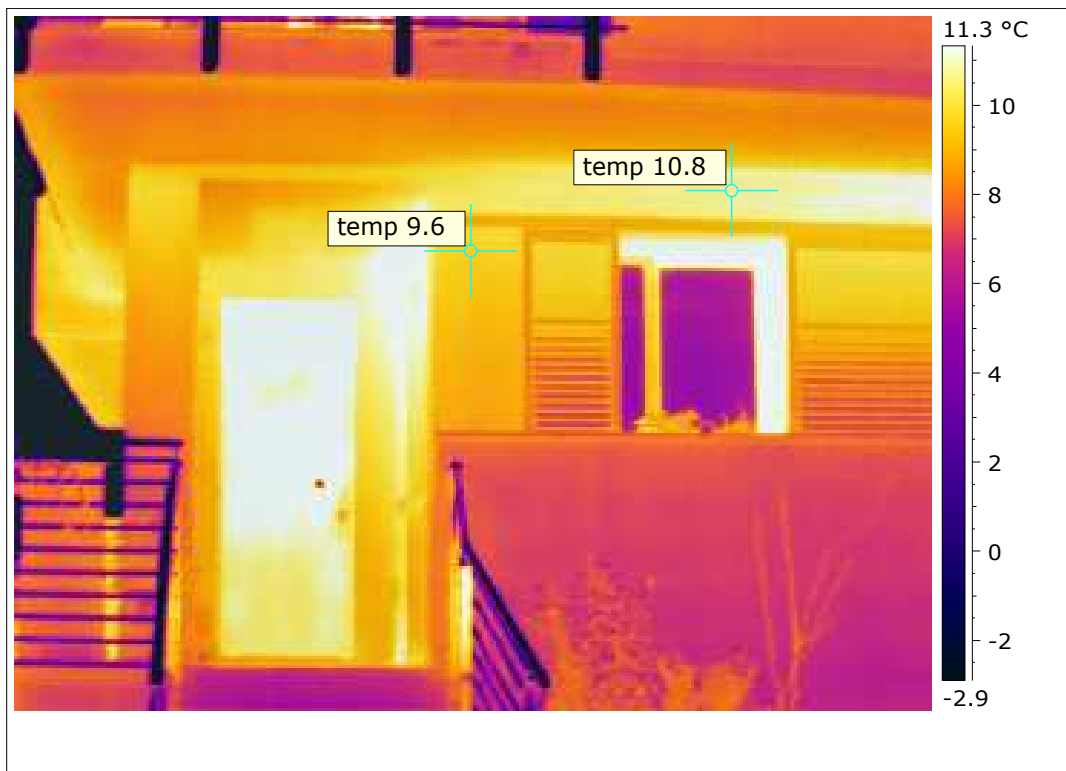
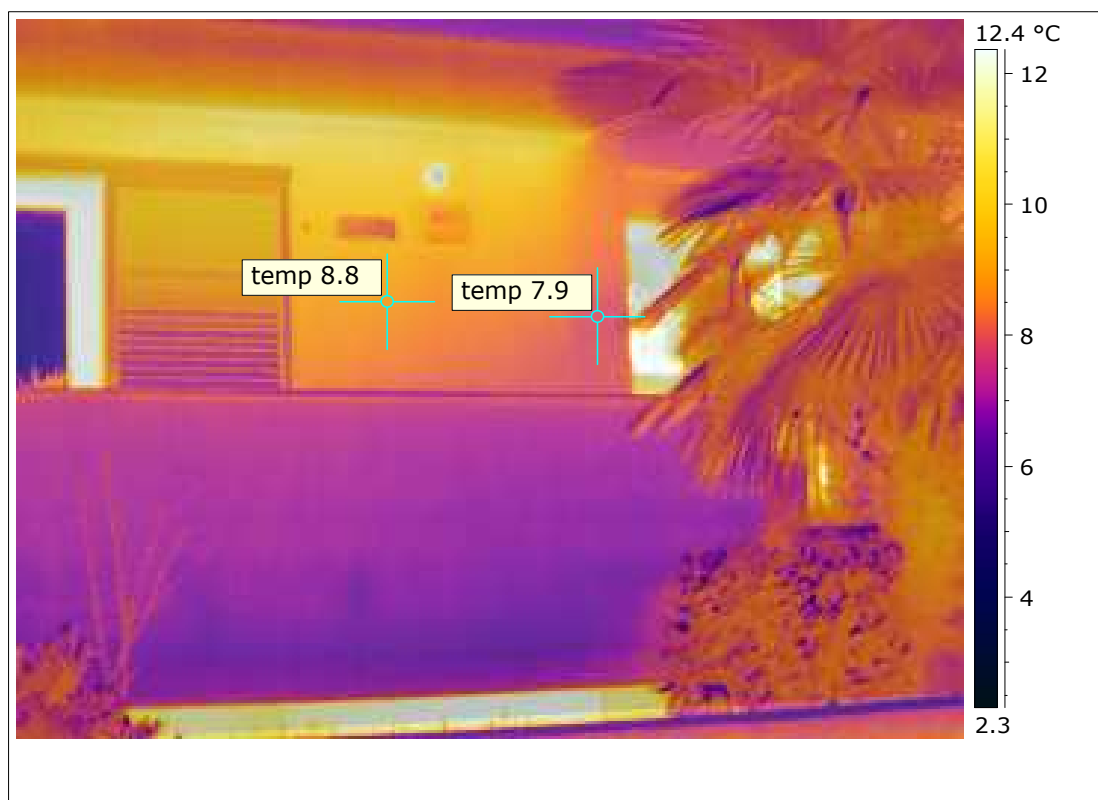
L'operatore ha verificato, attraverso analisi termografica, eventuali discontinuità termiche in prossimità dei principali ponti termici dell'abitazione in oggetto. In tutti i casi esaminati si sono rivelate differenze di temperatura di circa 1-2° C e quindi non superiori alla tollerabilità.

Immagine 6: Veduta esterna lato Nord – Piano primo

Immagine 7: Veduta esterna lato Nord – Piano terra

Immagine 8: Veduta interna lato Sud - Cucina

Immagine 9: Veduta esterna lato Nord - Piano terra
